# **Enchente no Córrego do Catete expõe negligência e ameaça moradores em Mariana**

## **Córrego do Catete: a bomba-relógio escondida tá avisando que vai explodir**

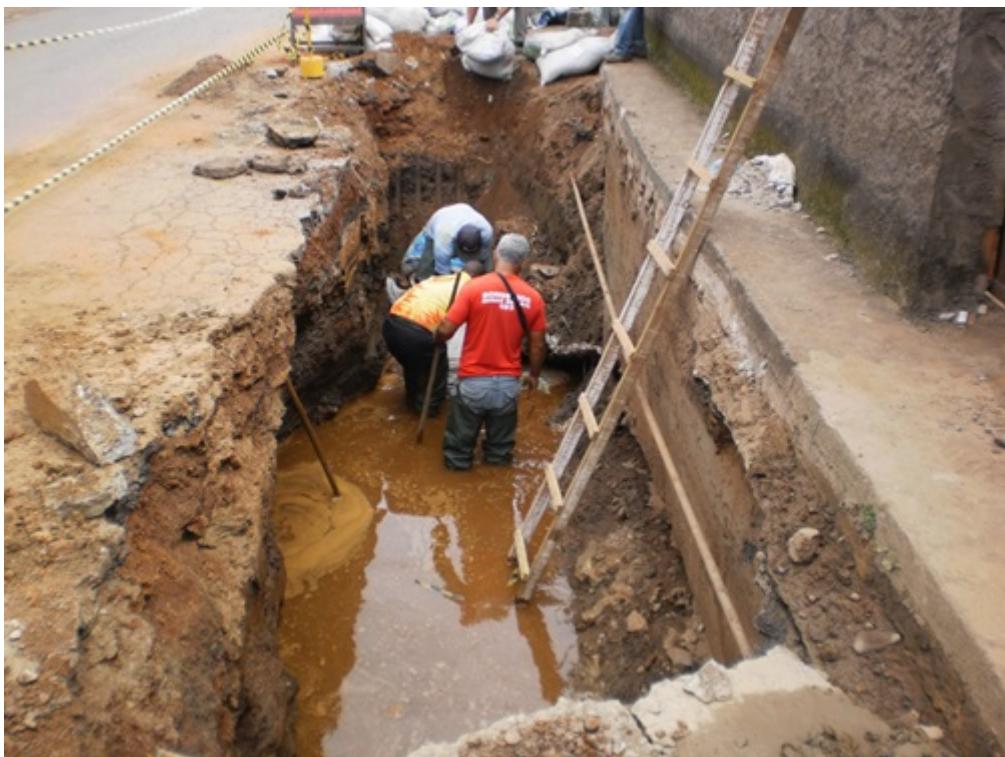
Arquivo

De acordo com o relatório, o canal foi construído sem projeto técnico adequado. O que se encontra é um leito natural, sem laje de piso, com paredes compostas por uma miscelânea de materiais, como gabião, pedra argamassada, tijolos cerâmicos e concreto ciclópico. Em alguns trechos, lajes de teto improvisadas — muitas vezes partes de edificações sobrepostas ao canal — já apresentam patologias graves, como armaduras expostas, fissuras e risco de desabamento.

- Obstruções constantes devido ao acúmulo de lixo e assoreamento.
- Falta de uniformidade no fluxo, causada pela ausência de declividade regular.
- Estruturas precárias, como vigas e pilares construídos sem padrão técnico.
- Trechos cobertos inseguros, que dificultam inspeções e operações de emergência.
